UNIVERSIDAD IBEROAMERICANA DEL ECUADOR

**Análisis de las facilidades del turismo inclusivo en el atractivo de La Virgen
de El Panecillo de la ciudad de Quito**

Quito, Ecuador

Agosto 2021

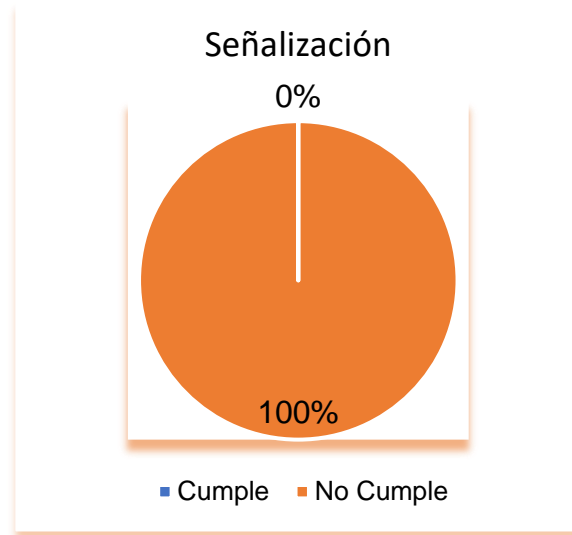
Gráfico No. 1. Nivel de cumplimiento del aspecto de señalización. Fuente: elaboración propia, 2021.

En cuanto a la señalética presenta un 100 % de no cumplimiento ya que no posee elementos que detallen información sobre el atractivo turístico de forma acústica, táctil y visual, en el Gráfico No. 1, se presenta el nivel de cumplimiento de este aspecto.

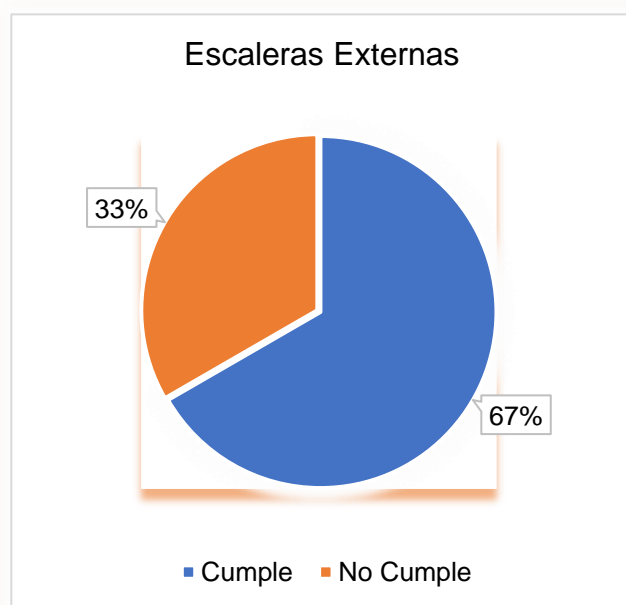
Gráfico No. 2. Nivel de cumplimiento Escaleras Externas. Fuente: elaboración propia, 2021.

Los resultados obtenidos reflejan un nivel de del cumplimiento es del 67% y un 33% de no cumplimiento, destacando como principales falencias la ausencia de pasamanos de lado y lado, solo se existe de un lado, los resultados se visualizan en el Gráfico No. 2.

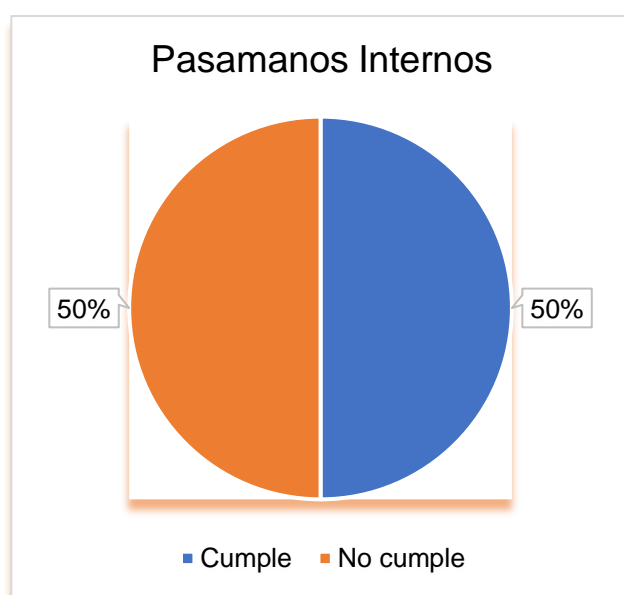
Gráfico No. 5. Nivel de cumplimiento Pasamanos Internos. Fuente: elaboración propia, 2021.

De acuerdo a los resultados obtenidos se evidencia un nivel de cumplimiento del 50% de cumplimiento en cuanto a lo que se estipula en las normas, destacando la ausencia del pasamanos de ambos lados, tal como se puede observar en el Gráfico No. 5.

Los pasamanos deben ser colocados a una altura de 850 mm como mínimo verticalmente desde el borde del peldaño por lo que su forma asegura el continuo deslizamiento (Norma Técnica Ecuatoriana INEN 2244, 2016).

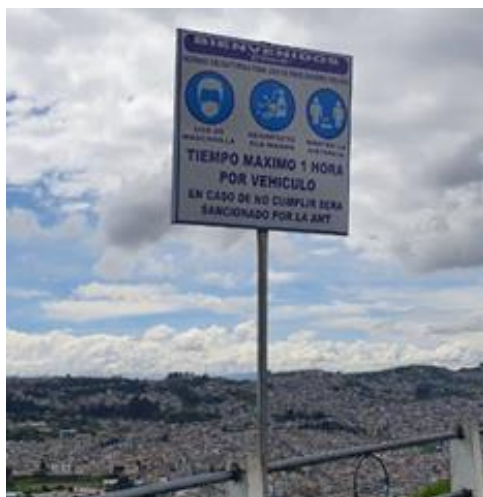
Imagen No. 4. Letrero informativo de Parqueaderos. Fuente: Estefanía Pastas, 2021.

En la Imagen No. 4 se puede visualizar los letreros externos del atractivo con la señalización que posee:

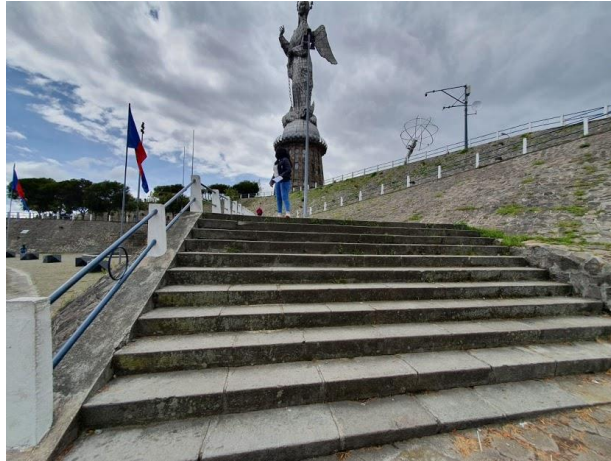
Imagen No. 5. Escaleras frontales al atractivo. Fuente: Estefanía Pastas, 2021.

- De acuerdo a los resultados observados las escaleras no cuentan con las dimensiones establecidas en los peldaños teniendo una contrahuella de 17 cm y una huella de 35 cm.
- Posee escaleras a los extremos del atractivo sin pasamanos de lado y lado
- Las escaleras no poseen las mismas dimensiones
- Las escaleras externas no poseen la misma dimensión

En la Imagen No. 5 se puede observar lo antes señalado:

- Adaptar a la superficie, que contengan peldaños y se encuentren en condiciones óptimas.
- Reparar la superficie que las compone con las condiciones de antideslizamiento.
- Se debe construir bajo la normativa, cumpliendo con los requisitos técnicos de color, forma y material.

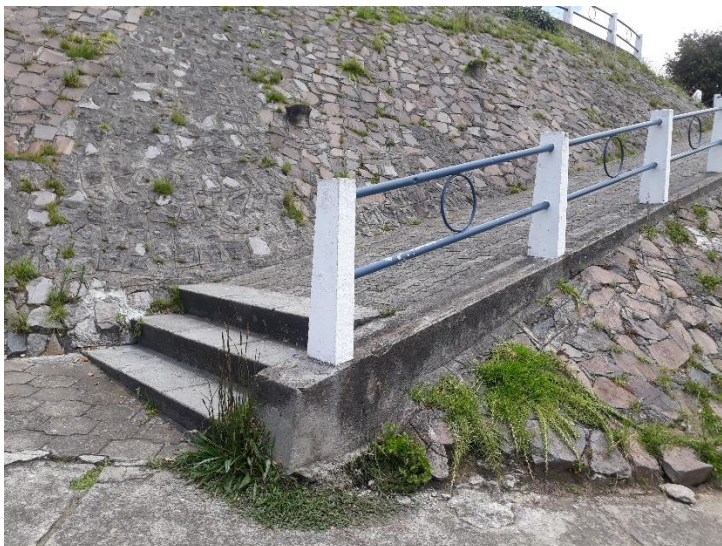
Imagen No. 7. Pasamanos posteriores al atractivo. Fuente: Estefanía Pastas, 2021.

En el atractivo los pasamanos ubicados a un costado de las escaleras requieren mantenimiento como se muestra en la Imagen No. 7 ya que posee una altura de 79 cm desde el inferior de la grada lo cual indica que no se encuentra dentro de los parámetros establecidos en las normas.

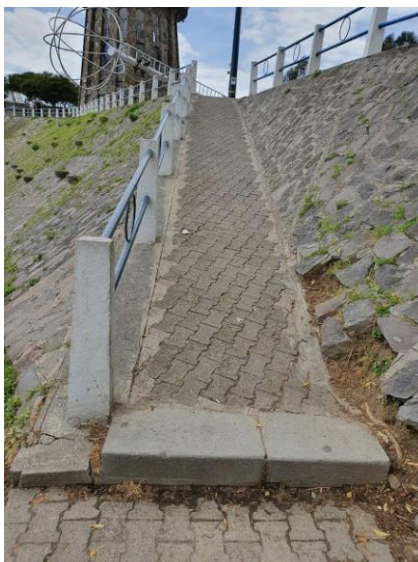
Las rampas cuentan con un bordillo de 22 cm por lo que supera el máximo que especifica en la norma INEN 2244 además de no tener descansos a lo largo de la rampa. Tal como se puede observar en la Imagen No. 9 y la Imagen No. 10.

Imagen No. 9. Rampa lateral al atractivo. Fuente: Estefanía Pastas, 2021.

Imagen No. 10. Rampas de acceso al atractivo. Fuente: Estefanía Pastas, 2021.

- Construir rampas según especificaciones técnicas descritas anteriormente.
- Reacondicionar o modificar las rampas exteriores que no cumplen con la normativa y se encuentren deterioradas.
- Proporcionar señalética que las identifique como solución de acceso para discapacitados.

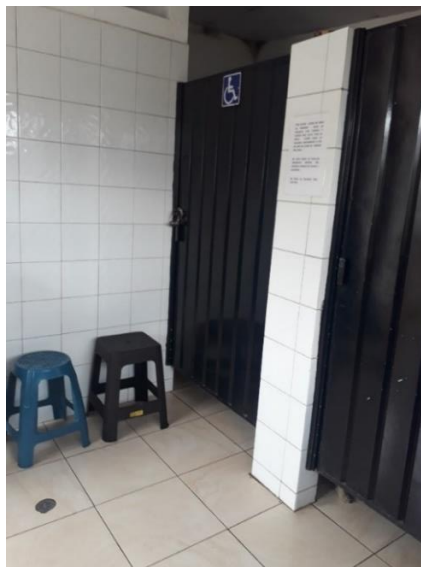
Imagen No. 11. Área Higiénica para discapacitados. Fuente: Estefanía Pastas, 2021.

Como se muestra en la Imagen No. 11 se puede evidenciar lo antes señalado del área higiénica del atractivo como se encuentra a continuación:

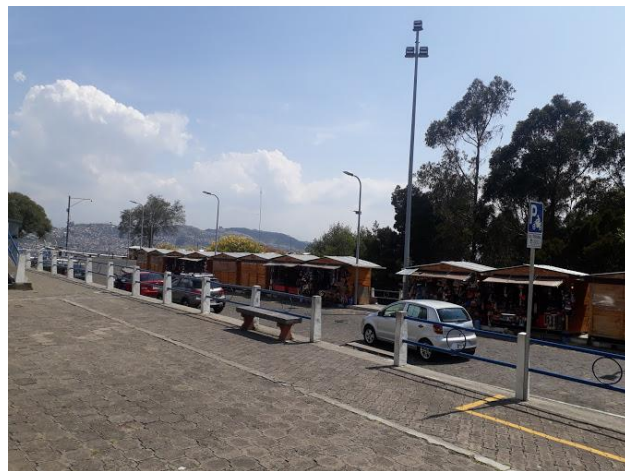
Imagen No. 12. Pisos del Atractivo. Fuente: Estefanía Pastas, 2021.

- Los pisos del atractivo se encuentran pavimentados para el ingreso sin señalización con bandas podotáctiles que permitan el traslado por la superficie.
- Además, contiene pisos de adoquín el cual no es apto para personas con discapacidad como se muestra en la Imagen No. 12 ya que no permite el traslado de sillas de ruedas, bastones o muletas.

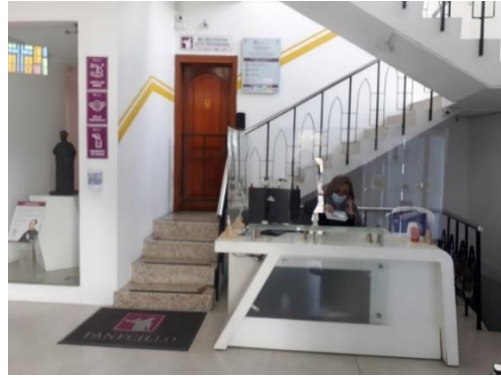
Imagen No. 14. Recepción del Museo de La Virgen. Fuente: Estefania Pastas, 2021.

- No posee información escrita para los visitantes
- No se encuentra una persona que pueda ayudar a los visitantes con discapacidad auditiva y de lenguaje.
- La recepción no posee señalética adecuada para ayudar al visitante a su llegada al museo.

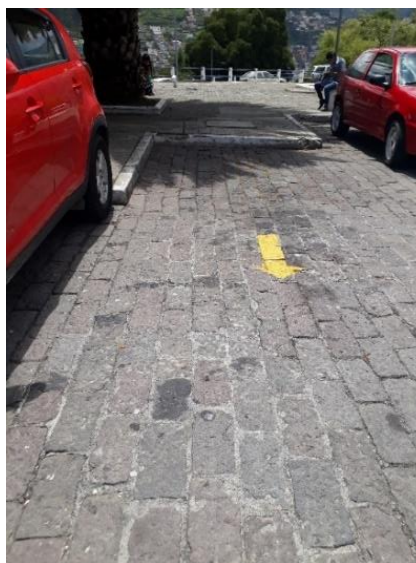
Imagen No. 15. Parquadero del atractivo. Fuente: Estefanía Pastas, 2021.

- La ubicación del parquadero se encuentra en un acceso preferente para la entrada y salida de vehículos del atractivo.
- El pavimento del estacionamiento no posee desnivel entre la acera y la vía
- No posee un estacionamiento preferencial para personas con discapacidad

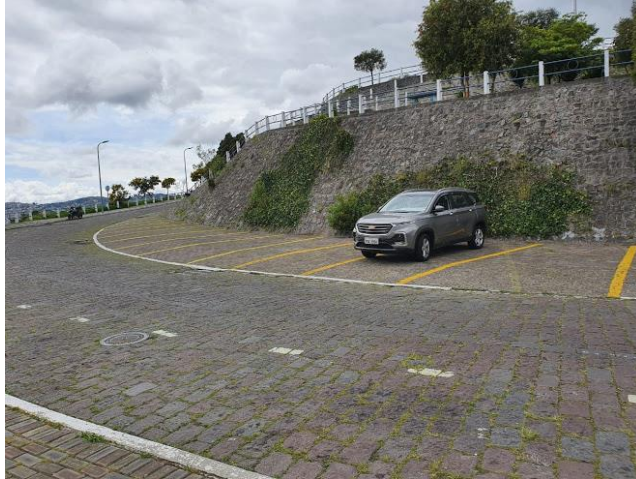
Imagen No. 16. Parqueadero. Fuente: Estefanía Pastas, 2021.

La señalización no cumple con los aspectos requeridos como la norma lo establece por lo que la movilidad se dificulta y no delimita las plazas de estacionamiento tal como se muestra en la Imagen No. 15 e Imagen No. 16 del parqueadero que existente en el atractivo turístico de La Virgen de El Panecillo.

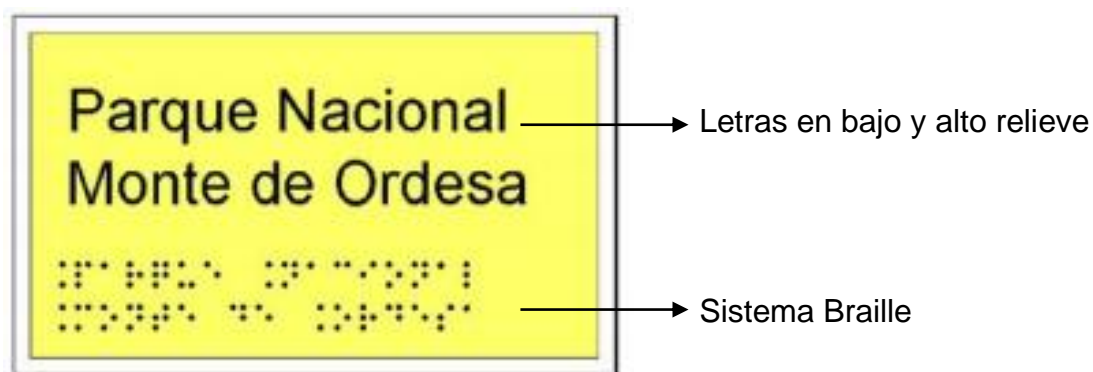
Imagen No. 17. Rotulación predeterminada. Fuente: Normas INEN 2850, 2014.

El rótulo a continuación es la forma de presentación de la señalización para la correcta movilidad de personas con discapacidad de acuerdo a lo señalado en la Imagen No.17.

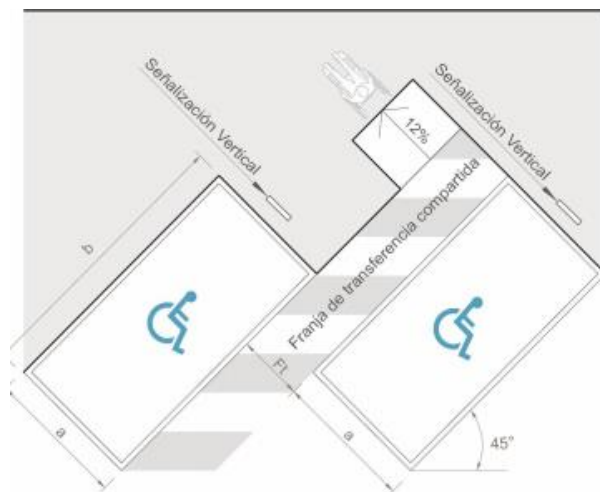
Imagen No. 22. Plazas de estacionamiento preferencial. Fuente: Normas INEN 2248, 2016.

El estacionamiento debe poseer medidas de 240 cm y de longitud de 500 cm y una franja de transferencia de 120 cm, como se muestra en la Imagen No. 22 de acuerdo a la plaza para personas con discapacidad

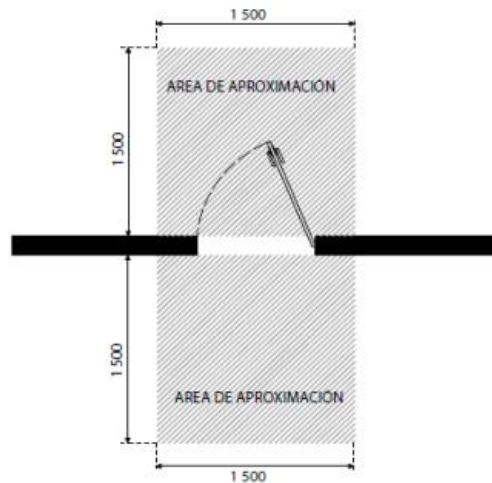
Imagen No. 23. Puertas de acceso. Fuente: Norma Técnica Ecuatoriana INEN 2309, 2018.

La accesibilidad para personas con discapacidad en el museo del monumento de La Virgen cuenta con puertas que pueden provocar un accidente ya que obstaculiza la pequeña estructura del museo, además deben poseer las siguientes medidas para su fácil movilidad con un ancho libre mínimo de paso debe ser de 90 cm y de alto libre de 205 cm como se muestra en la Imagen No. 23.
