UNIVERSIDAD IBEROAMERICANA DEL ECUADOR

Trabajo de Titulación para la obtención del Título de Ingeniería en Administración
de Empresas Hoteleras

**Análisis de la calidad del servicio de alojamiento para personas con
capacidad especial motora en hoteles cuatro estrellas, sector centro norte
de Quito**

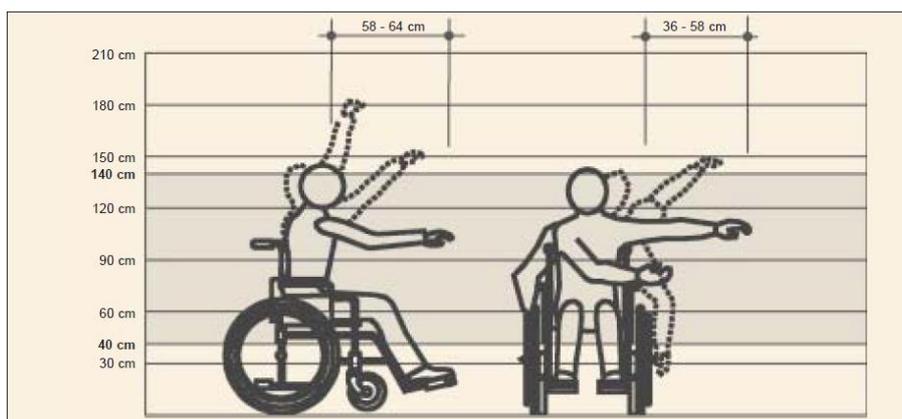
A continuación se presenta la figura N° 07, N° 08 para mejor entendimiento de las dimensiones necesarias para el desplazamiento de una silla de ruedas:

Figura N° 07. Ilustra las cotas de alcance vertical y horizontal medias para un usuario de silla de ruedas.

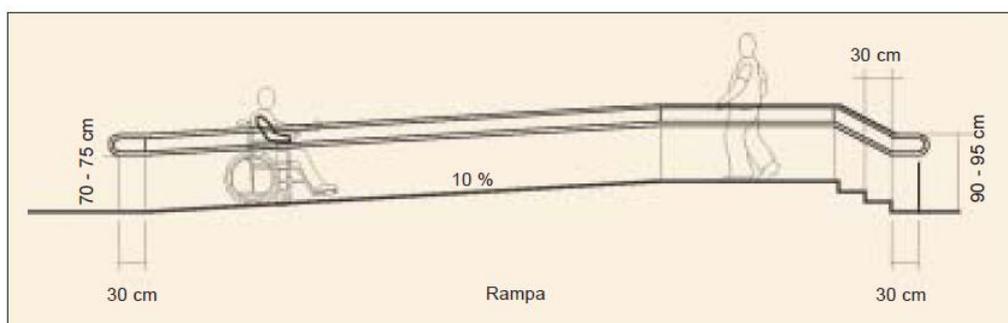
Figura N° 08. Rampas para la accesibilidad.

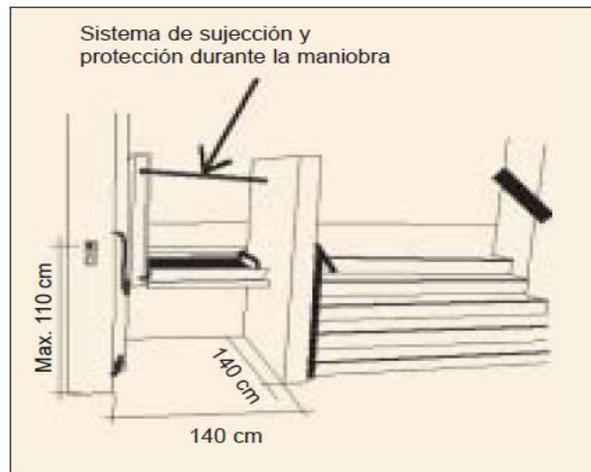
La siguiente figura N° 09 representa las cotas o dimensiones que debe tener un ascensor para personas que se desplazan en sillas de ruedas:

Figura N° 09. Rampas elevadoras para la accesibilidad.

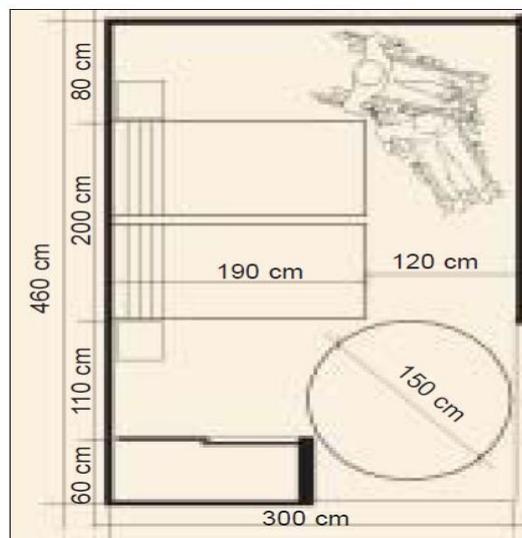
Para el mejor entendimiento de las dimensiones que deben tener las habitaciones para comodidad del huésped se presenta la siguiente figura N° 10:

Figura N° 10. Habitación accesible.

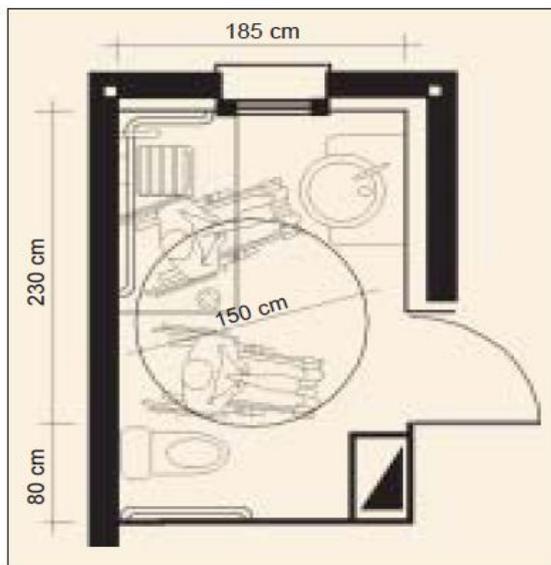
A continuación la figura N° 11 demuestra las medidas adecuadas para el baño accesible:

Figura N° 11. Cuarto de baño accesible.

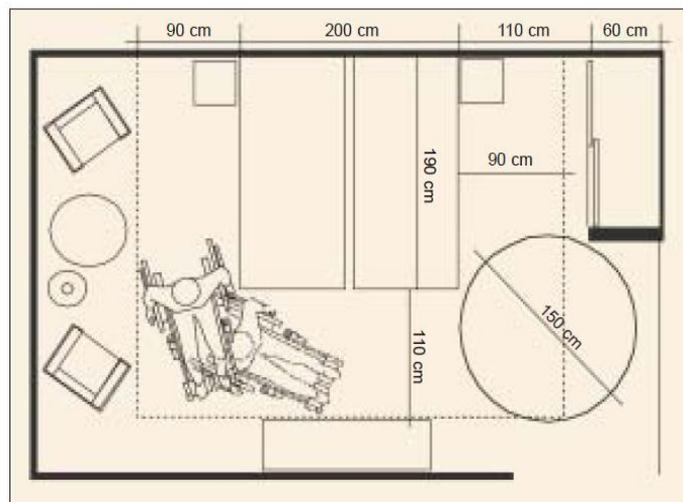
Para el mejor entendimiento del mobiliario y sus adecuadas medidas se presenta a continuación la figura N° 12:

Figura N° 12. Mobiliario para la accesibilidad.

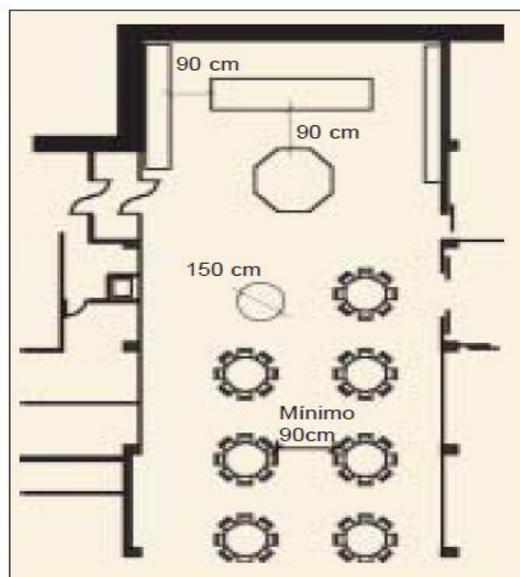
A continuación se detalla en la figura N° 13 las medidas que debe cumplir el restaurante accesible:

Figura N° 13. Restauración accesible.

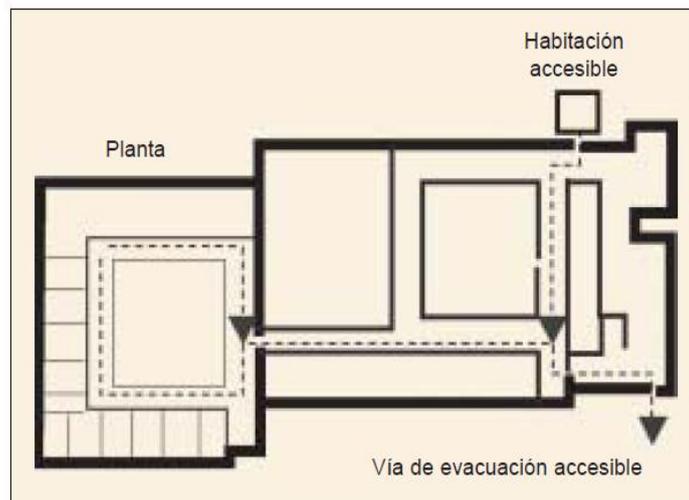
A continuación se detalla un diseño base para evacuar a huéspedes con capacidad especial motora en caso de un evento inesperado, en la figura N° 14:

Figura N° 14. Sistema de evacuación para personas con capacidades especiales.

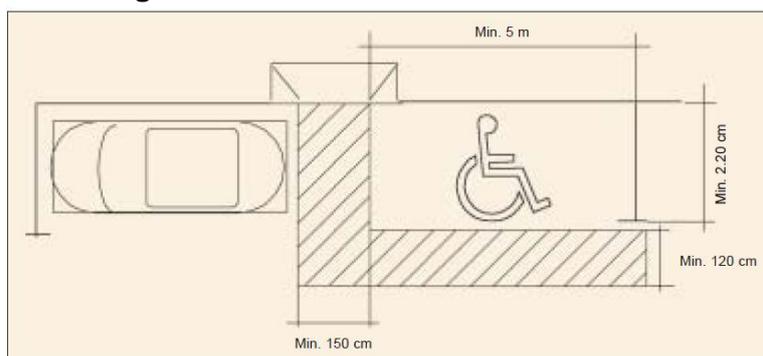
Figura N° 29. Medidas del estacionamiento

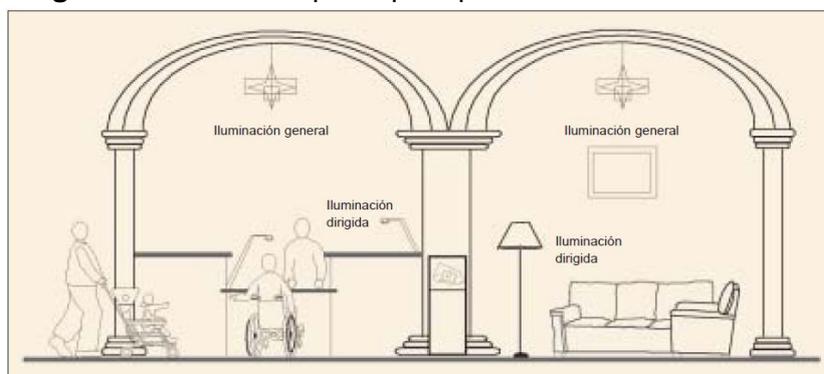
Figura N° 30. La recepción para personas en silla de ruedas

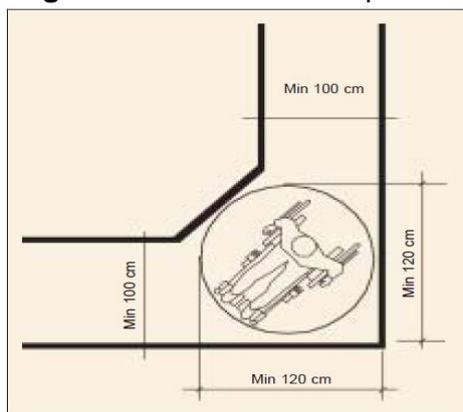
Figura N° 31. Medidas de pasillos

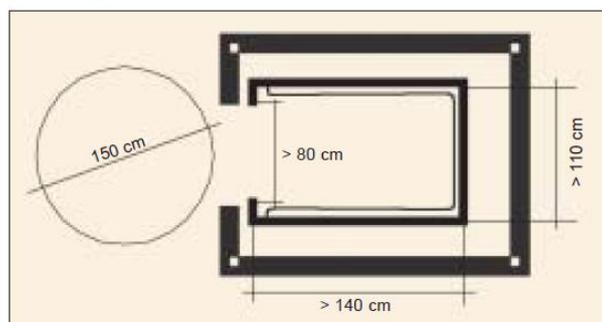
Figura N° 32. Medidas de elevadores

Posee el establecimiento ascensores 1.10m de ancho, 1.40m de profundidad, aproximadamente de para la movilización del/ la huésped hacia su habitación		
las escaleras de acceso a las habitaciones poseen unas de medidas de 1.80m de ancho, 16 cm de altura y un máximo de 12 peldaños		
Las botoneras e interruptores en las paredes tienen la altura adecuada en caso de que el cliente presente movilidad en sillas de ruedas		
Existe una apertura de los pasillos aproximada de 1.80 m.		
Existe una altura adecuada de los pasillos de aproximadamente 2.50m		
Existe en los bordes de las paredes y muebles protecciones para evitar golpes o cortaduras por los mismos		
AL MOMENTO DE INGRESAR A LA HABITACIÓN		
El ancho mínimo de la puerta será de acceso libre de paso será de 90cm		
Los interruptores de luz serán de accionamiento mediante presión, de gran superficie, con marco luminosos y situados en lugares estratégicos; se diferenciarán cromáticamente de la superficie donde se sitúen

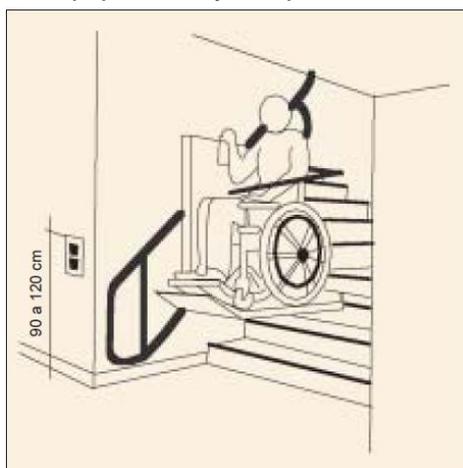
Figura N° 33. Equipos de ayuda para traslado del huésped

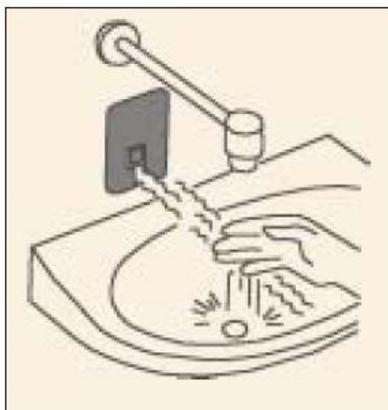
Figura N° 34. Grifo de lavamanos con sensor

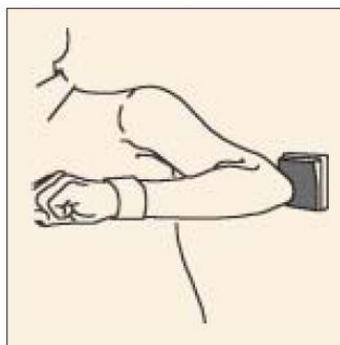
Figura N° 35. Tipos de pulsadores para personas en sillas de ruedas

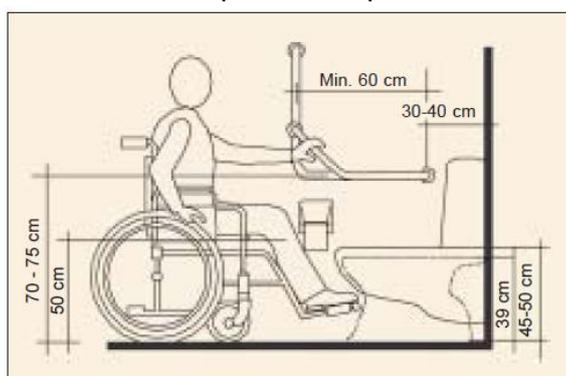
Figura N° 36. Medidas para el desplazamiento en el baño

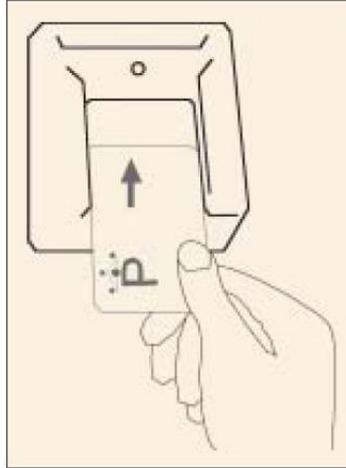
Figura N° 37. Llaves para facilitar el acceso a la habitación
